Rapport d'évaluation

A104 - D26100219702

SKODA Kodiaq (NS)(2016->)

VIN	TMBJB7NS7P8526929
Immatriculation	GN-322-WJ
Kilométrage	151194 KM
Première immatriculation	10/05/2023
Couleur carrosserie	GRIS

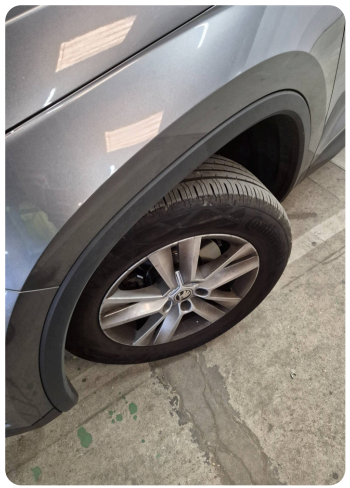
Pneu avant gauche

Type	Non renseigné
Mode de réparation	E - Echange

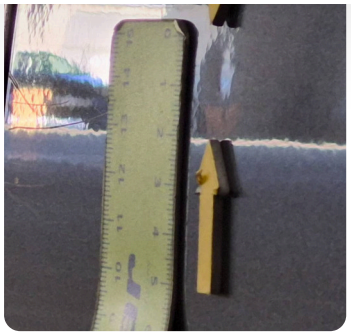
Porte avant gauche

Type	Enfoncements étendus
Mode de réparation	F - Réparation Tôlerie + Peinture
